Coppel CEDIS GPLC 30004

Reporte mensual de detección

Octubre, 2026

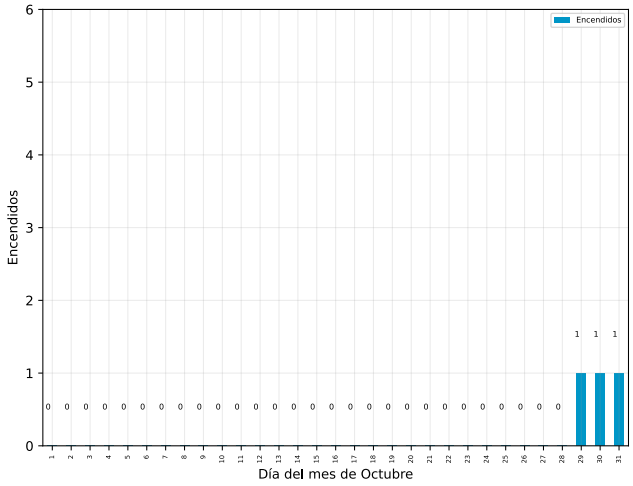
Comportamiento de presión de sistema

Conteo de arranques de bomba jockey
